# たい肥の運搬時は安全確認を！

## 事故事例

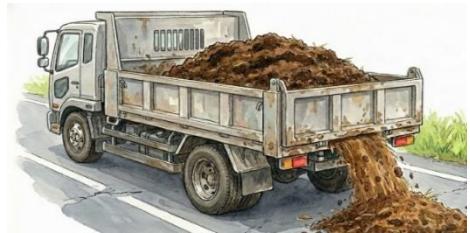
ダンプでたい肥を運搬中、荷台のアオリの隙間からたい肥が漏れ出し、数十キロにわたり道路を汚損しました。その結果、後続車両が堆肥を大量に巻き込み、**約170台**の車両が汚損。道路清掃費用と車両の修理費用に対する損害賠償が発生しました。

- 事前にアオリのロック確認をしましょう。
- 網目の無いシートで覆いましょう。
- たい肥の水分量の確認（過剰な水分は排除）をしましょう。
- 走行前に車両周囲の最終確認をしましょう。
